BESCHADIGINGEN AAN DE MOTOREN 6 B 3 S VAN DE LOCOMOTIEVEN
REEKS 71.

HL R 71. MOTOREN SEM 6B 3S. - VOORTIJDIG NAAR C.W.LEUVEN GESTUURD
WEGENS BESCHADIGINGEN AAN HET DRIJFWERK.

I. HLD 7101. - MOTOR 6B 3S NR 271/02. - BESCHADIGING VAN HET DRIJFWERK.

II. HLD 7105.MOTOR SEM 6B 3S NR 271/3: BESCHADIGING STANGTAP nr4.

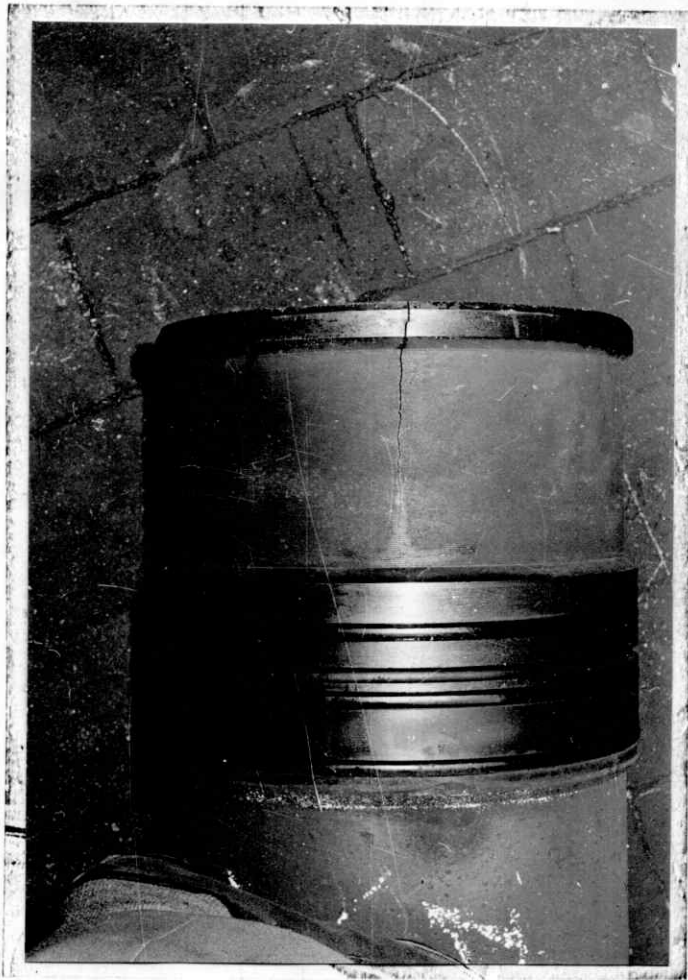
Foto 4

De cilinders nrs 1,3,4 en 6 zijn alle min of meer gegroefd (scuffing). Cilinder nr 2 is onderaan gebarsten (zie foto nr 4). Bepaalde afdrukken wijzen er op dat deze barst veroorzaakt werd door een stuk van de gebroken ~~ring~~ bronzen ring, die tussen de zuigerstang en de cilinder geklemd raakte.

inwendige
cilinderbus nr 2

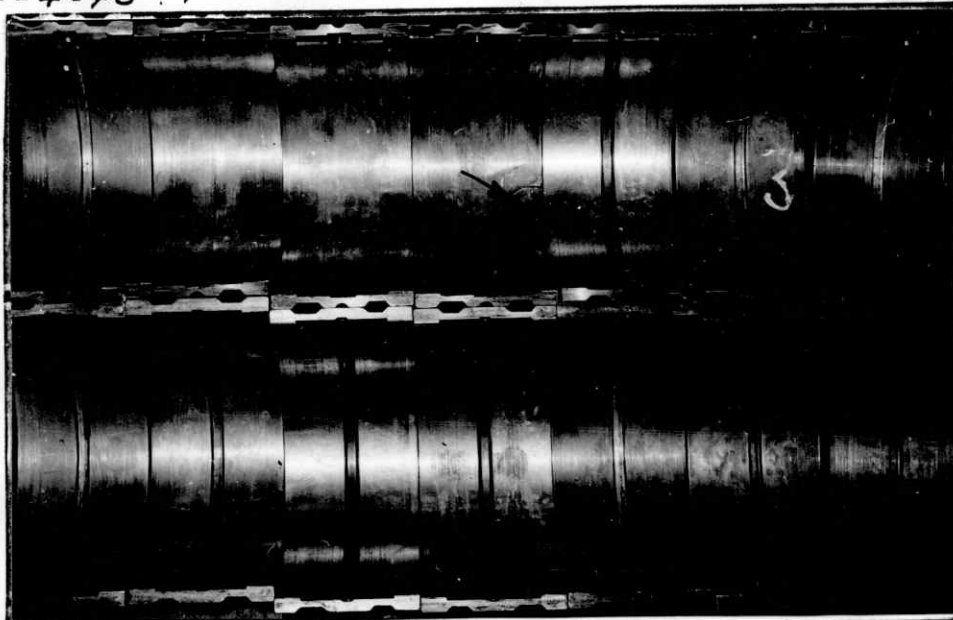
Foto 1

Al de draagkussens zijn licht gegroefd. Het contactvlak met de krukastang is tamelijk onregelmatig en over het algemeen meer naar de zijanten van de lagers gelegen. Aan de zijkant (kant vliegwiel) van het onderste kussen nr 4 en het bovenste kussen nr 5 is het wit metaal over een oppervlakte van respectievelijk 1 en 15 cm² uitgebrokkeld. (zie foto nr 1)

Lijkussens
2/322

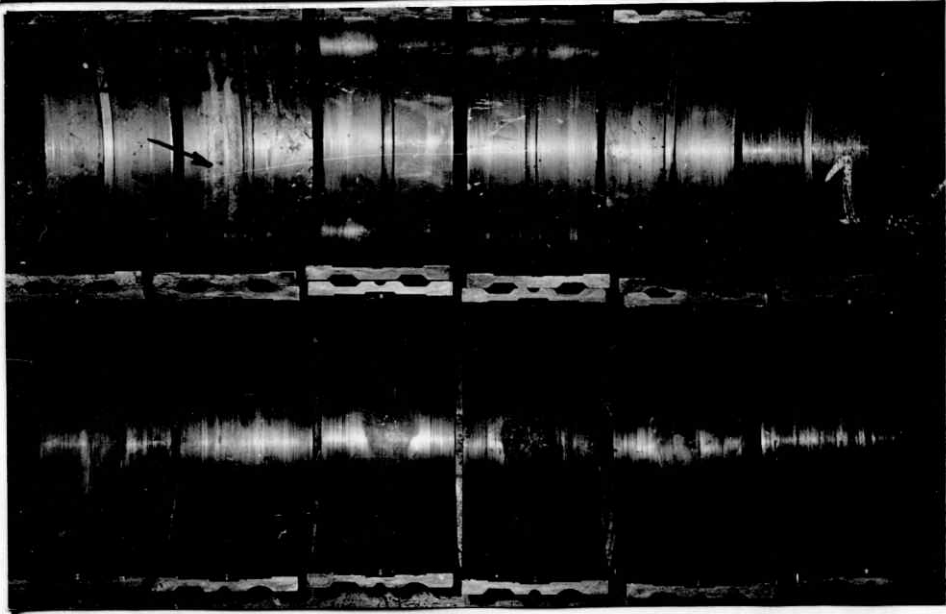
Foto 2

De ^{belaste} trimetalen kussens zijn van het merk Glyco SEM. De onbelaste bimetalen kussens zijn van het merk Glyco (oud model, volgens plan FLV). Bij beide kussens van de stangtap nr 1 is het zachte draagmetaal volledig verdwenen. Door uithamering zijn deze kussens 1,5 mm (belast) tot 3 mm (onbelast) verbreed.

Het onbelast kussen nr 5 is sterk oververhit geweest. Een strook van \pm 2 cm breed, over de ganse lengte van het kussen, heeft het uitzicht van gestold metaal.

De belaste gedeelten van de lagers nrs 2, 3, 4 en 6 zijn licht gegroefd en vertonen sporen van warmlopen. De bijhorende onbelaste delen zijn nog in een tamelijk goede staat.

Stangkussens
2/321

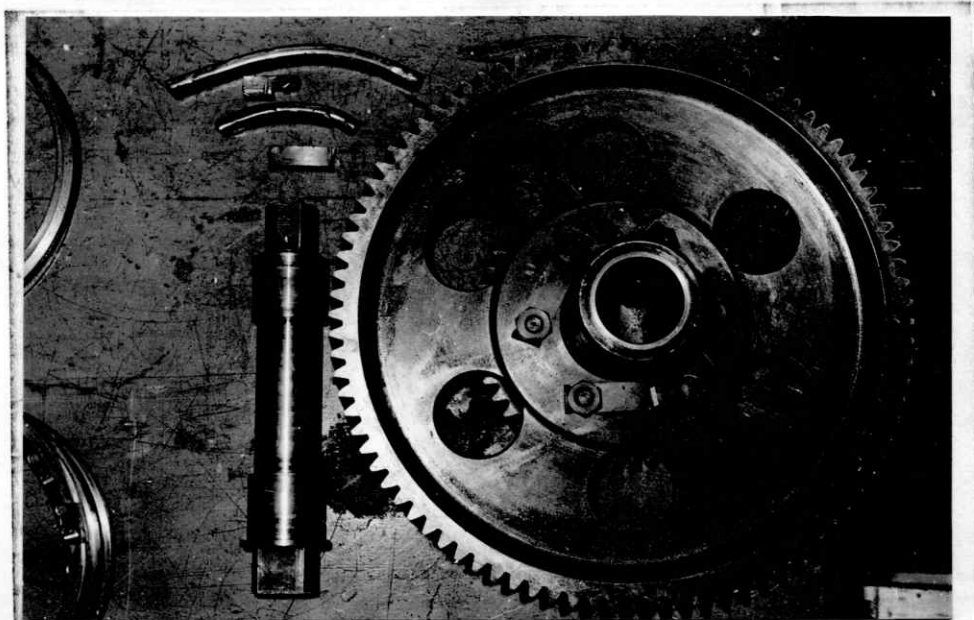
Foto 3

De twee bronzen afstandsringen van drijfstang nr 1 zijn in verschillende stukken gebroken, waarschijnlijk door het verbreden van de kussens. Enkele stukken bevinden zich bovenaan op foto nr 3.

De twee bronzen lagerbussen van het tussentandwiel zijn op de as vastgeklemd. Het tandwiel heeft dan op de buitenzijde van de bussen gelopen, maar er is geen grote sleet ontstaan.

Tussenas -
Verdelingstandwielen

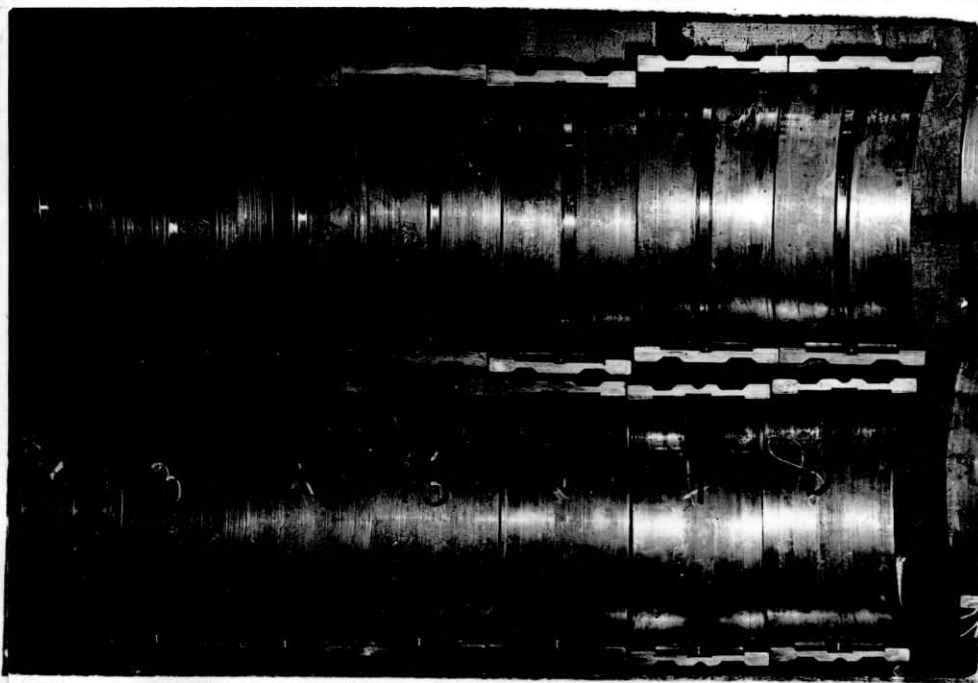
Lijnkussens
2/335
Foto 5

Al de lijnkussens zijn witmetalenen lagere van het merk ACEC. Lagere nrs 1 en 2 vertonen abnormale sleet aan de zijkant, wegens de grote sleet van de stuitring (zie verder).

Bij het onbelast kussen nr 4 is er een aftekening van losgekomen draagmetaal merkbaar over een oppervlakte van $\pm 4 \text{ cm}^2$.

Op beide helften van het lager nr 5 en 7 is het draagmetaal uitgebrokkeld over een oppervlakte van respectievelijk $\pm 25 \text{ cm}^2$ en 4 cm^2 .

Het belast kussen van het lager nr 8 vertoont een krater-vormige uitbrokking van $\pm 3 \text{ cm}^2$ groot. De overige lagere zijn in goede staat.

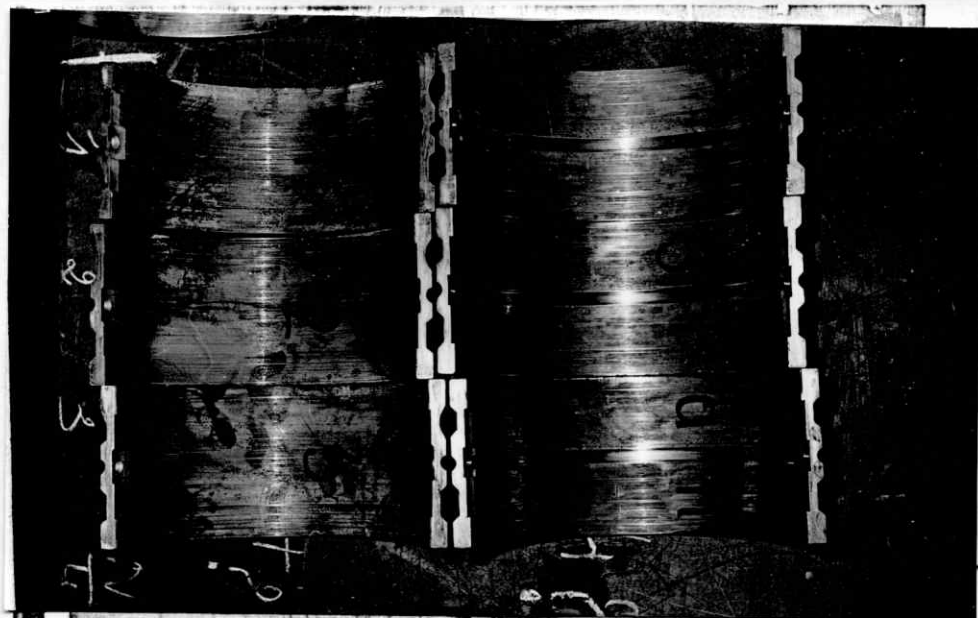
Stangkussens
n^o. 1, 2 en 3
2/340
Foto 6

Al de stanglagere zijn min of meer sterk gegroefd. De witmetalenen beschermlaag van lager nr 6 is reeds volledig verdwenen. Het stanglager nr 4 ontbreekt bij de motor.

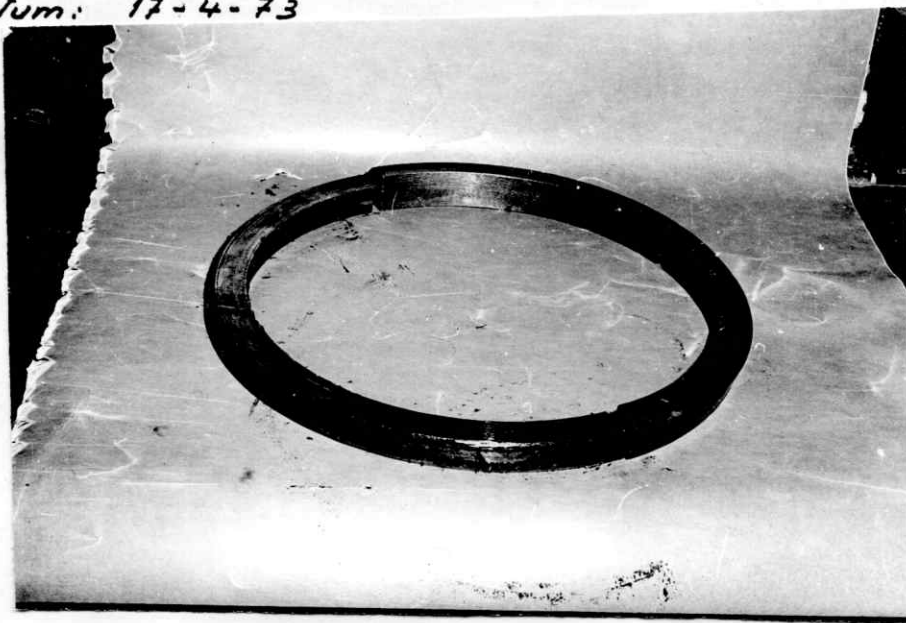
Twee halve
stuitringen
2/342
Foto 8

De bronzen halve stuitring, kant vliegwiel, van het passkussen (nr 1) is 6 mm afgesleten. Op foto 8 ziet men rechts de afgesleten halve ringkant vliegwiel, en links de halve stuitring van de andere zijde.

De sleet op het voorste stuitlager is het gevolg van een grote axiale druk op de krukas veroorzaakt door een slechte koppeling van de motor met de transmissie. Bij de uitlijning van de koppeling was de axiale speling nihil.

Om dergelijke beschadigingen in de toekomst te vermijden is het wenselijk bij de W.D.T. aan te dringen op een grotere nauwkeurigheid bij het koppelen van de motor met de transmissie. Eventueel kan er gevraagd worden de laterale speling van de krukas periodisch na te zien. Ook ware het wenselijk de voorinjectie vaker te controleren.

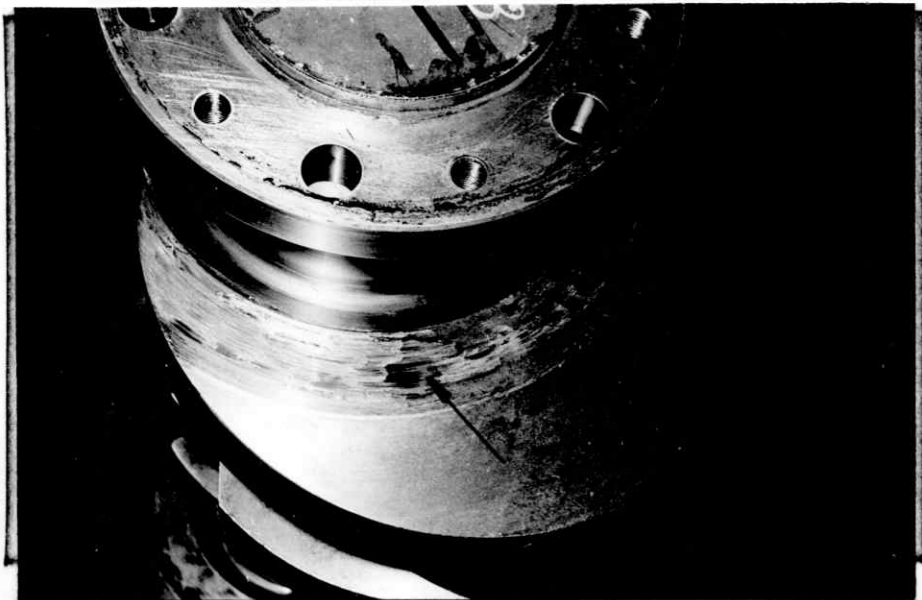
krukaswang kant
riemschijf 2/338
Foto 9

Door slijtage op de stuitring is de axiale speling van de krukas, die bij opstelling 0,2 mm bedraagt, zo groot geworden dat de krukaswangen tegen de draagstoelen van het carter gewreven hebben (zie foto's 9 en 10).

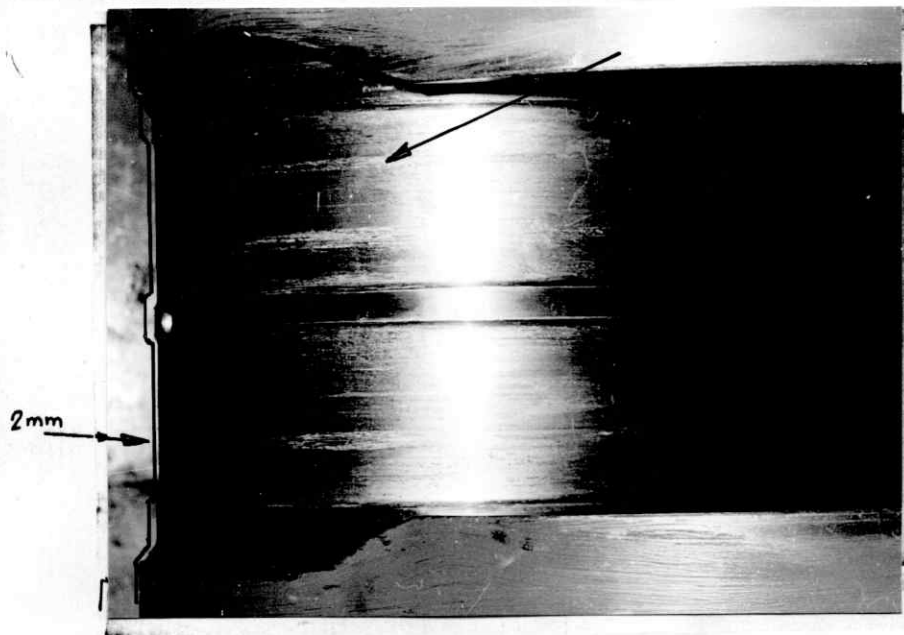
Stangtap n^o 4
2/339
Foto 11

De stangtap nr 4 (zie foto nr 11) vertoont een slijtage van 1,30 tot 2,64 mm. De stangtap nr 6 (zie foto nr 12) is 0,05 tot 0,30 mm afgesleten. Deze tap draagt ook sporen van warmlopen.

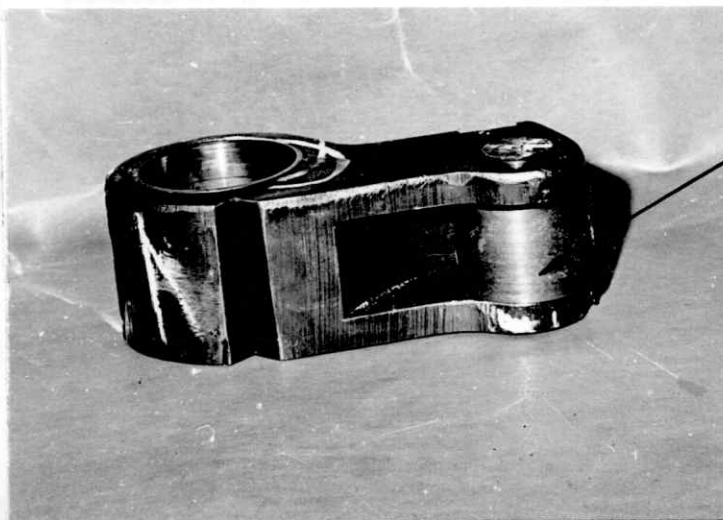
bedienings hefboom
van injectiepomp
2/332
Foto 13

De voorinjectie werd voor cilinders 1 en 2 nagezien en bedroeg respectievelijk slechts 17° en 3° in plaats van 25° . Deze lage waarde voor cilinder 4 is gedeeltelijk te verklaren door de grote slijtage ($\pm 5 \text{ mm}$) op de rol van de bedieningshefboom van de injector nr 2 (zie foto nr 13)

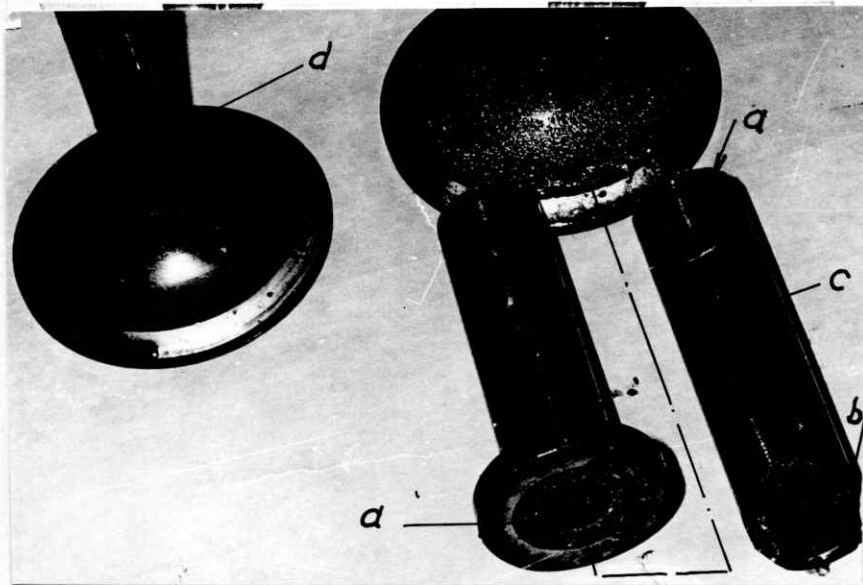
Ingangsklepgeleider
v. cil. n^o 3 2/359
Foto 14 A

De geleider van de inlaatklep van cilinder nr 3 is afgebroken in de groef juist onder de steun, die op de cilinderblok rust. (Zie breuk a op foto 14 A en B). Het onderste gedeelte van de klepgeleider (c), waarmee de geleider in de boring van de cilinderkop vastgeklemd wordt, schuift los in de boring. De afrukken boven op de klepgeleider en in de bovenste veerschotel wijzen er op dat de klepgeleider de bewegingen van de klep gedeeltelijk gevolgd heeft, waarna de breuk ontstond.

Na de breuk van de klepgeleider heeft het onderste stuk op de klepschotel zelfgehamerd, (d) waardoor het onderste gedeelte (b) afbrokkelde.

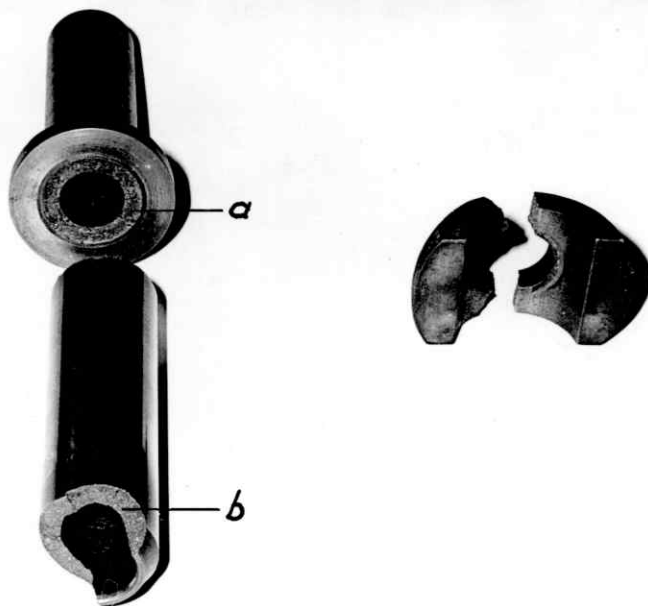
Foto 14 B

Het halfronde tussenstuk dat zich bevindt tussen de as van de tuimelaars van cilinder nr 3 en de moer van de stiftbout, kant inlaatklep, waarmee de as wordt vastgezet, is doorgebroken (zie foto nr 14B). Hierdoor wordt de opening van de inlaatklep met 1/3 verminderd. Volgens meestergast Hans van uw dienst zou het hier echter gaan over een gebroken stuk dat er in de W.D.T. zou bijgevoegd zijn.

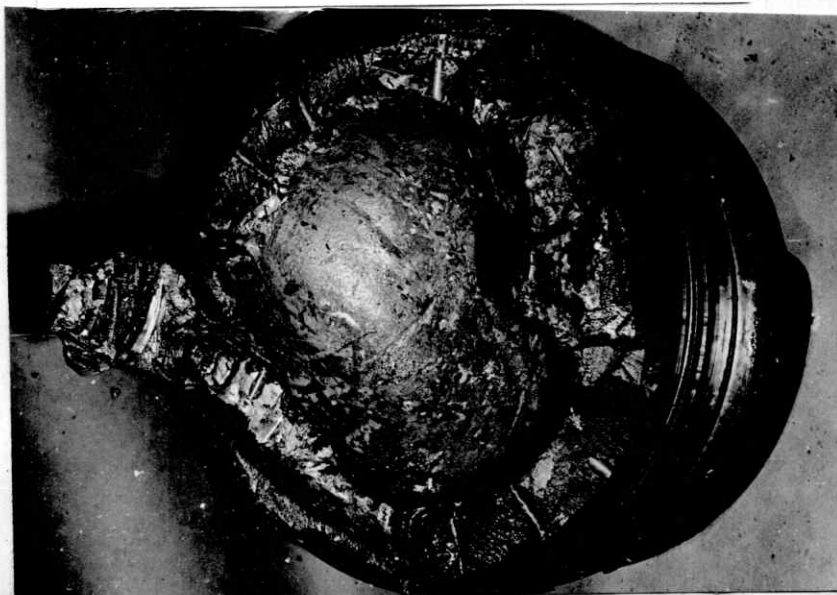
Onderkant zuiger-
kop n^o 3 2/360
Foto 15

De zuiger van cilinder 3 is onder de zuigerringen totaal verbrijzeld (zie foto 15). De overblijvende zuigerkop bevindt zich los in de cilinder. In de zuigerkop steken nog de afgebroken delen van de klepgeleider (zie foto 16a). Op deze foto vindt men verder ook de indrukken van de kleppenschotels (b).

Op afzonderlijke stukken van de zuigermantel zijn plaatselijk sporen van hevige klemming aanwezig.

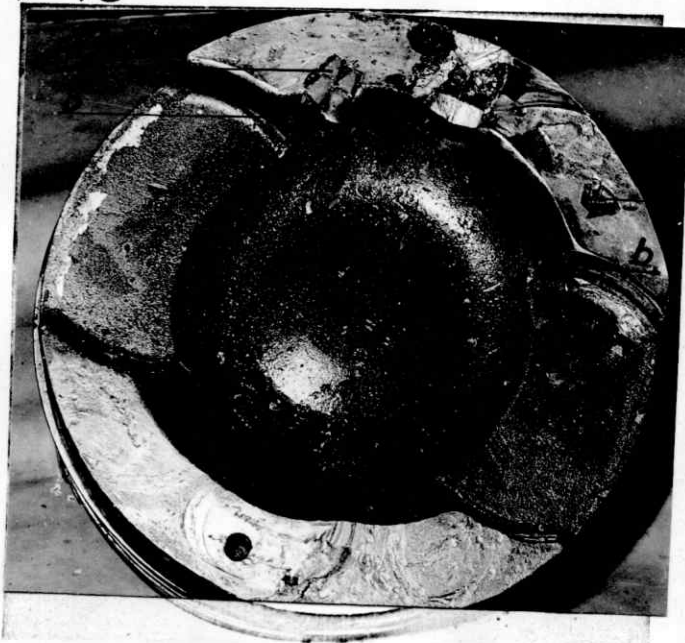
Foto 16

De afgebroken stukken zijn in het kopvlak van de zuiger gedrukt.

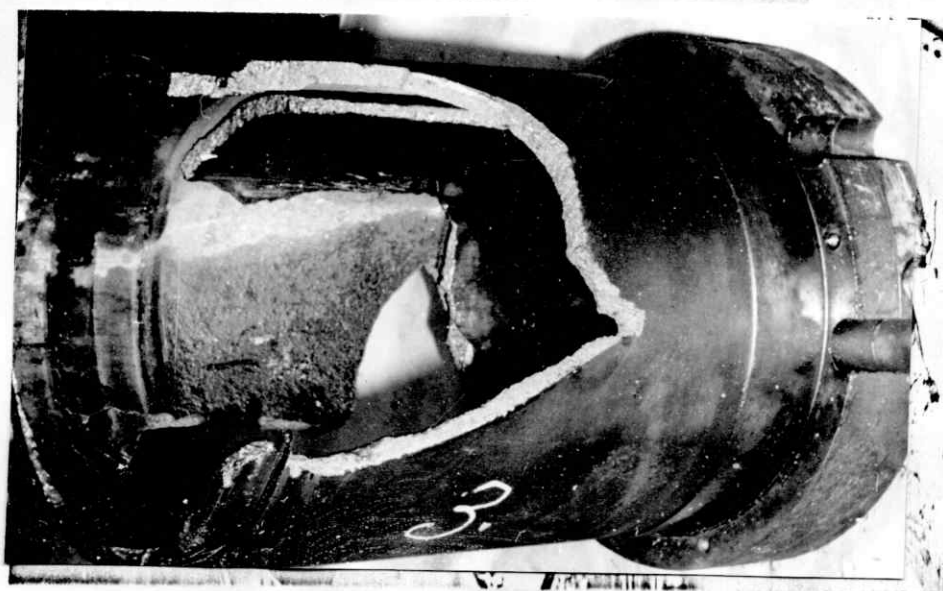
Foto 17

De cilinder nr 3 is door de vrijgekomen stangvoet/erg beschadigd; de onderste helft is bijna volledig stukgeslagen. (zie fot nr 17). plaatselijk kan men sporen van klemming terugvinden, ~~van~~ vooral in het midden van de bus.

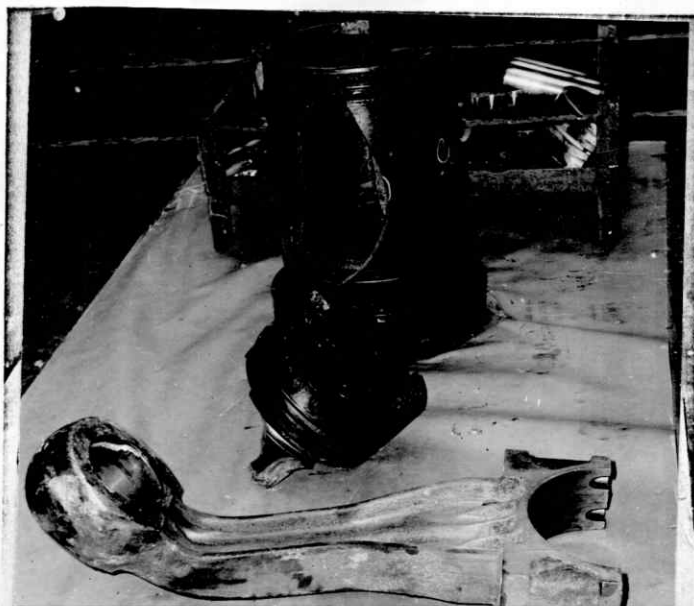
Foto 18

De drijfstang nr 3 is geplooid (zie foto 18). De stangvoet stak dwars door het karter.

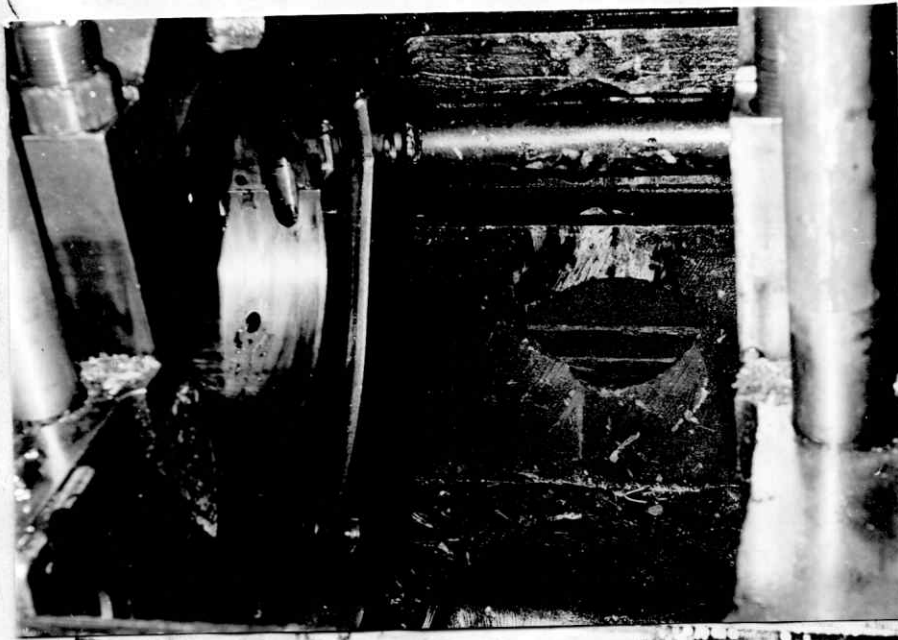
Zijwand onderkarter
t.o.v. cil. n^o 3 2/357
Foto 19

Aan de stang nr 3 is een groot stuk uit de zijwand van het onderkarter geslagen. Ook de versterkingsrib aan de draagstoel nr 7 is gebarsten. Het onderkarter is onherstelbaar.

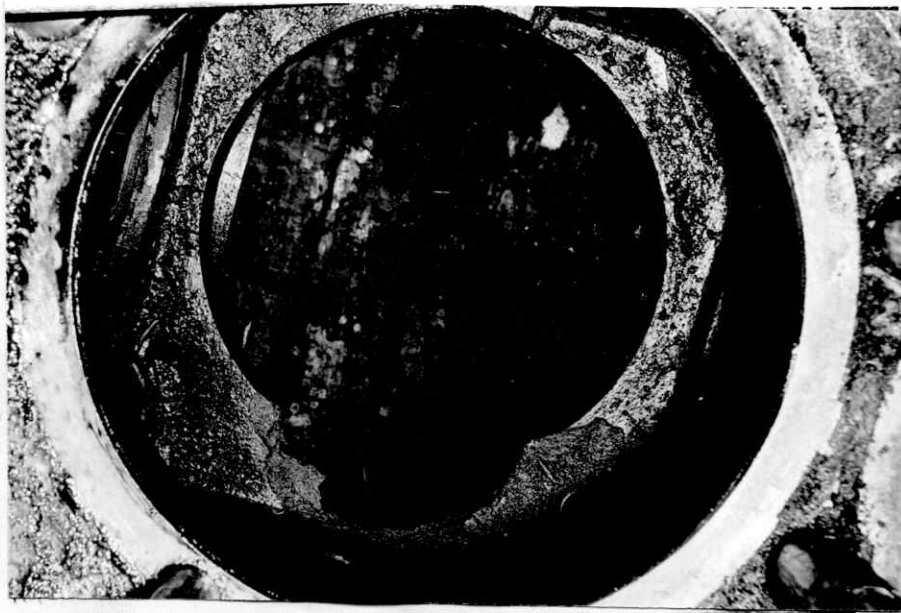
Bovenkarter: onderste
zitting uitw. cil. n^o 3
2/356
Foto 20

De onderste steun voor de buitenste cilinderbus nr 3 is over 1/5 van de omtrek uitgeslagen, (zie foto 20). In de dwarse versterkingswand zijn stukken uitgeslagen; verder zijn er nog grote barsten in aanwezig (zie foto 21). Het bovenkarter is onherstelbaar.

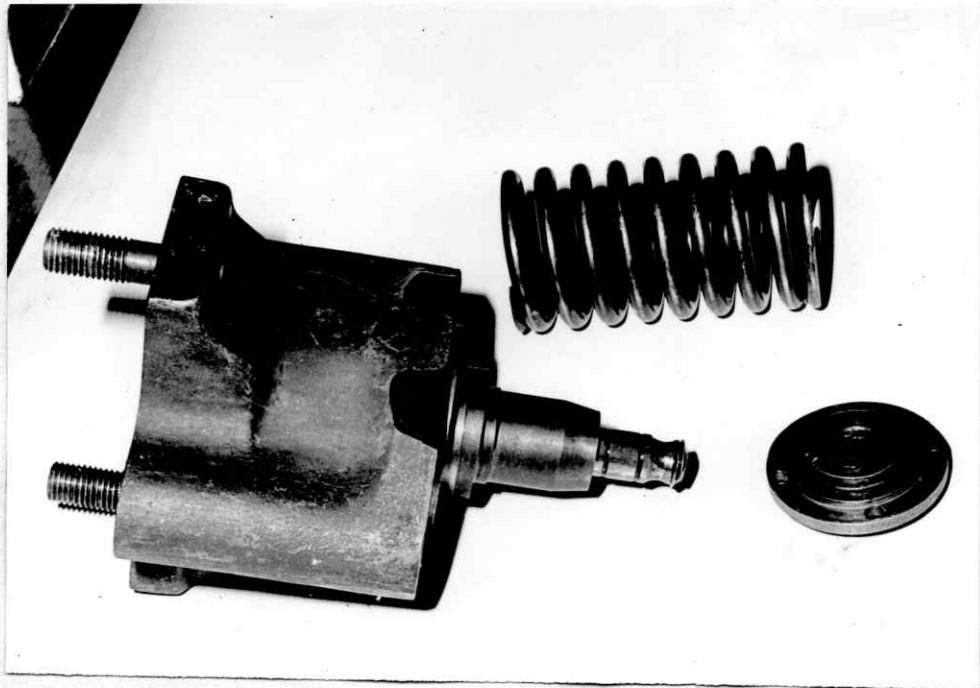
Foto 22

De veerschotel van de stoter in het draagstuk van een injectiepomp is afgebroken. (zie foto 22). Deze beschadiging die meermaals voorkomt, is waarschijnlijk voornamelijk te wijten aan vermoeing van het materiaal van de stoter. Bij een andere stoter stond de regelschroef los.
